Dokumentation zur
Begehung am 08.08.2019
im Rahmen der
Bürgerbeteiligung zum
Fußverkehrskonzept
Severinsviertel

Fußverkehrskonzept Severinsviertel

Dokumentation zur Begehung am 08.08.2019 im Rahmen der Bürgerbeteiligung.

Auftraggeber:	Stadt Köln Amt für Straßen und Verkehrsentwicklung Verkehrsplanung – Team Fahrradbeauftragter
Auftragnehmer:	AB Stadtverkehr . Büro für Stadtverkehrsplanung
Bearbeitung:	Ulrike Ewen und Jörg Thiemann-Linden, AB Stadtverkehr Stand: 19.08.2019

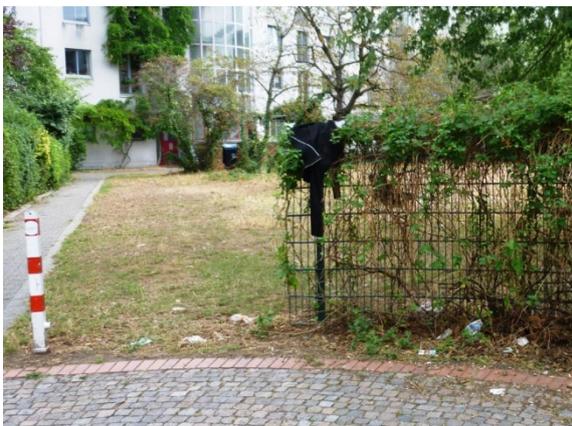
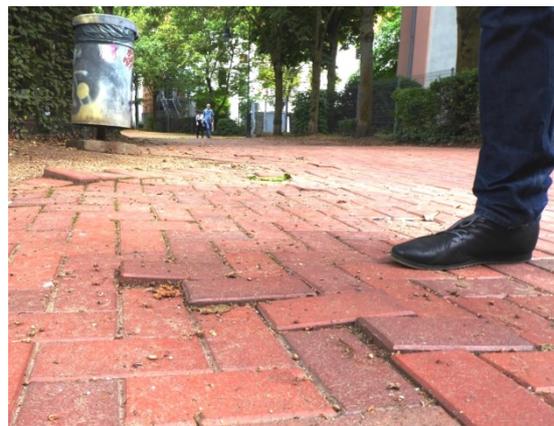
Auf der Wegstrecke vom Trude-Herr-Park durch die Fußgängerverbindungen der Stollwerkhöfe bis zur Annostraße wurde vor allem auf die Unsauberkeit des Wegs zwischen Karl-Korn-Straße und Annostraße hingewiesen. Da der Durchgang an der Karl-Korn-Straße nachts von Obdachlosen als Schlafstätte genutzt wird, wird dieser Bereiche in den Nachtstunden als nicht angenehm bewertet.

Am Jean-Jülich-Weg wurde auf Erhaltungsmängel („Stolperfallen“ durch Unebenheiten im Belag) hingewiesen. An der Einmündung Severinsmühlengasse / Annostraße wurden die Borde der vorgezogenen Seitenräume als zu hoch für die Überwindung mit dem Rollstuhl genannt. Mit zusätzlich an Pfosten abgestellten Fahrrädern ergeben sich nicht nur hier häufig Engstellen, die mit dem Rollstuhl durch größere Umwege auf der Fahrbahn umgangen werden müssen.

Unsauberkeit und „Stolperfallen“ im Belag

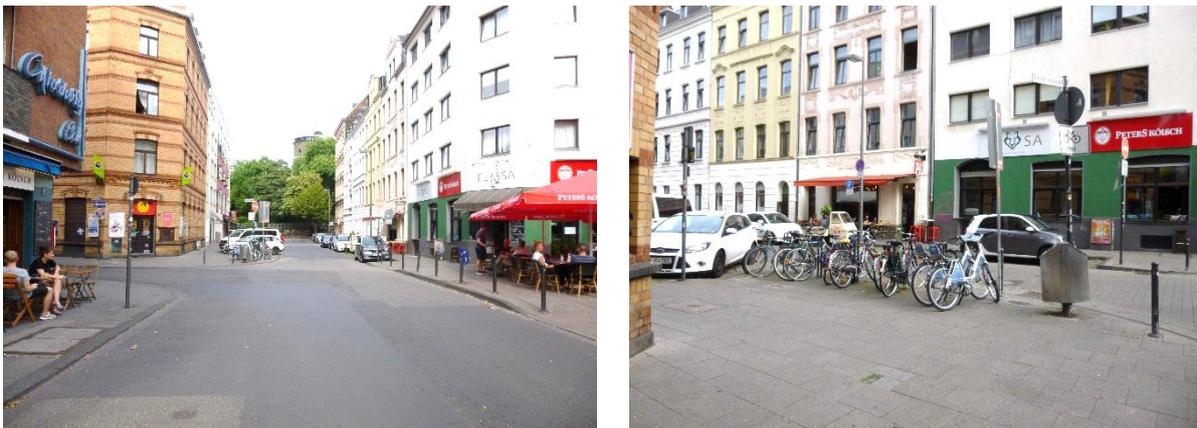
Schon beim Erreichen des Diskussionsstandorts an Station 2 Altenburger Straße wurde deutlich, dass der Knotenpunkt diverse Überquerungsprobleme aufweist. So ist gerade für Rollstuhlfahrende an der Querungsstelle zur Altenburger Straße die Fahrbahn aufgrund parkender Kfz und

Fahrräder nicht allein ohne Hilfe einsehbar. Da der gegenüberliegende Bord zum Überrollen zu hoch ist, wird eine Teilstrecke im Knoten auf der Fahrbahn zurückgelegt.

Die diversen Außengastronomien mit ihren Stühlen und Tischen, beispielsweise am „Chlodwig-eck“ (siehe Foto, werden als konfliktträchtige Hindernisse wahrgenommen, da die verbleibenden Gehwegbreiten nicht ausreichen. Es wird vorgeschlagen, Außengastronomie z.B. auf Stellplätze am Fahrbahnrand oder die Sperrfläche an der Einmündung Silvanstraße zu verlegen. Aus der niedrigeren Perspektive von Kindern oder Rollstuhlfahrenden stellen auch dicht geparkte Fahrräder ein Sichthindernis dar.

Enge Gehwege neben Außengastronomie, weite Überquerungswege, Sichthindernisse

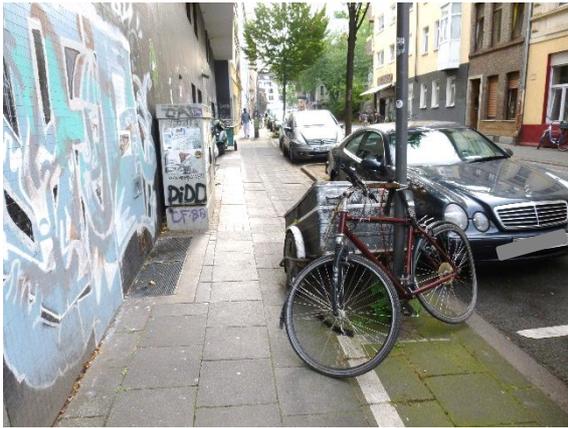
Die Straße Severinswall wird als sehr unsauber wahrgenommen. Als störende Hindernisse werden vor allem langfristig im südlichen Seitenraum abgestellte Anhänger, Motorräder und Fahrräder empfunden. Da der nördliche Gehweg durch die bestehende Querneigung problematisch ist, weicht eine Rollstuhlfahrerin für den gesamten Abschnitt auch im Alltag auf die Fahrbahn aus.

Hindernisse am Severinswall; Gruppenbild vor der Severinstorburg

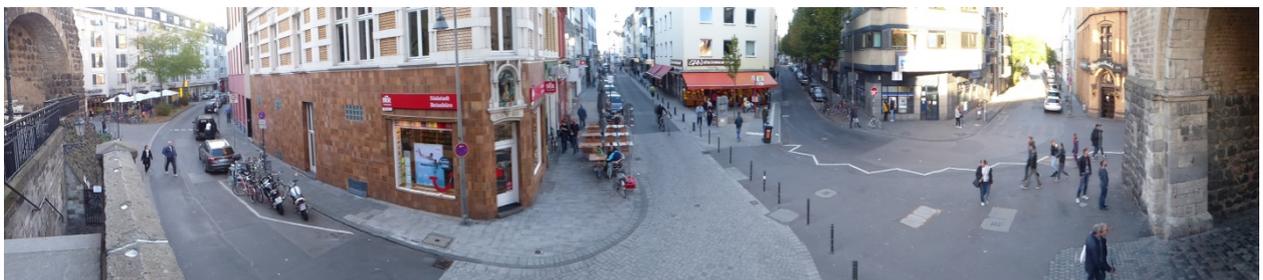
Der Platz nördlich der Severinstorburg, der von zwei Kfz-Fahrtrichtungen eingeschlossen wird und zusammen mit der Tordurchfahrt insgesamt sechs Zufahrten aufweist, wird von den Teilnehmern zu Fuß als unübersichtlich und orientierungslos wahrgenommen. Zur Zeit der Begehung wurde die Situation zusätzlich problematisch, da Busse im Umleitungsverkehr die (sonst unzulässige, abgepollerte) Querverbindung zwischen Severinstraße und Chlodwigplatz befuhren. Da das Zusammenspiel aller Verkehrsteilnehmer hier sowieso mit Interaktion und Rücksichtnahme bei geringer Fahrgeschwindigkeit funktioniert, wurde eine einheitliche, die gegenseitige Rücksichtnahme unterstützende Gestaltung des gesamten Platzes nördlich der Severinstorburg nach Shared-Space-Prinzipien vorgeschlagen. Es wurde diskutiert, ob so eine Umgestaltung erst bis zur U-Bahn-Fertigstellung und Herausnahme der Buslinien warten muss.

In der umgebauten Severinsstraße werden die Abstände der Poller von der Fahrgasse (Einenkung der Gehwege) und vor allem die „Stopper“ mit Einzelhandelswerbung im Gehwegbereich kritisiert. An dieser Haltestelle wird eine Sitzgelegenheit gefordert.

Archivbild der Gesamtsituation (mit der Pollerreihe in der Mitte, am 08.08.2019 für den Bus entfernt)

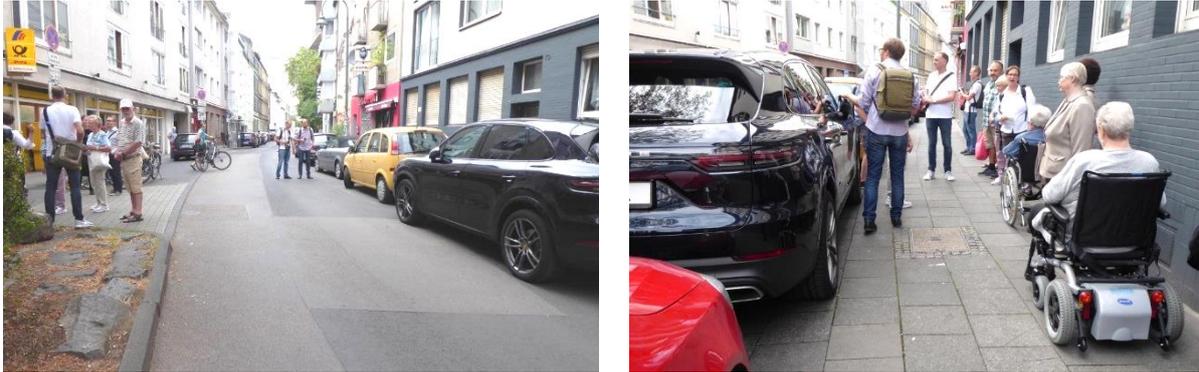
Um das nächste Ziel Post zu erreichen, wählten die Teilnehmer den nur einseitig vorhandenen Gehweg am Kartäuserwall. Durch die „gekipp“ halb auf dem Gehweg parkenden Fahrzeuge war auch dieser Weg schon eng, ein Nebeneinandergehen war nicht möglich.

Auf Höhe der Post (auf der anderen Straßenseite war dann das Queren der Straße für die Rollstuhlfahrer nicht möglich, da „in der Wand der parkenden Fahrzeugen“ keine Lücke breit genug war, um gegenüber zur Post zu gelangen. So war das Ziel nur durch Umwege erreichbar. Hier wurde der Vorschlag geäußert, durch die Aufgabe des Kfz-Parkens bzw. zumindest das Einrichten einer Sperrfläche oder eines baulich vorgezogenen Seitenraums, die Querung zu ermöglichen. Der Kartäuserwall und Severinswall erfordern ohnehin als künftige Radverkehrsachse eine ausreichende Fahrbahnbreite (in dieser Kurve ohne Parken für den sicheren Begegnungsfall Rad – Kfz.

Problematische Querungssituation zum Erreichen der Post

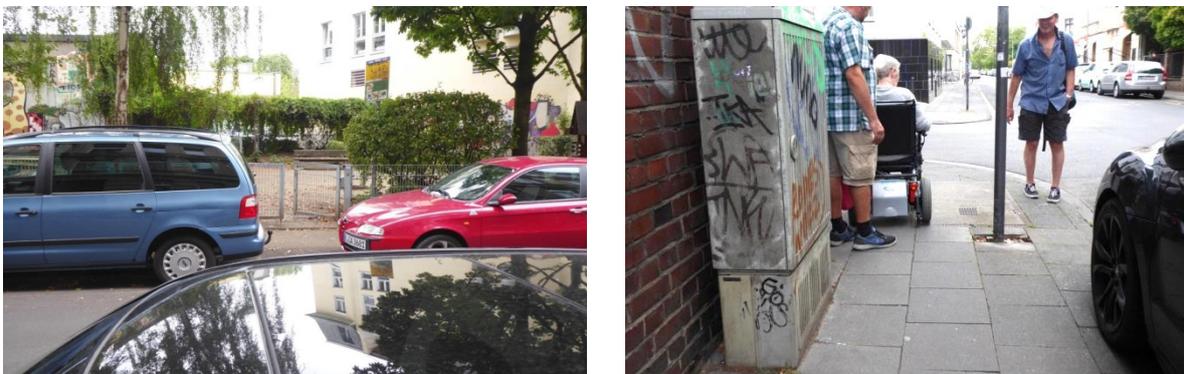
Der Weg entlang des Kartäuserwalls bis zur Brunostraße ist eine wichtige Schul- und Kindergartenverbindung und stellte sich bei der Begehung für die rollstuhlfahrenden Teilnehmenden als schwieriger Hindernislauf dar. An diversen Engstellen wirken Schildermasten im Gehweg, Elektrokästen, parkende Fahrräder und Kfz sowie die Querneigung des Gehwegs als Hindernisse zusammen. Der Spielplatz am Kartäuserwall mit seiner zugeparkten Eingangssituation wurde verwaist vorgefunden, was nach Aussage der Teilnehmer meistens der Fall ist.

Spielplatzeingang Kartäuserwall; Zusammenwirken von Hindernissen auf dem Gehweg

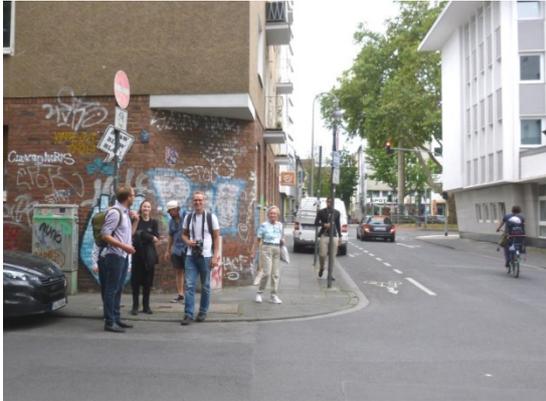
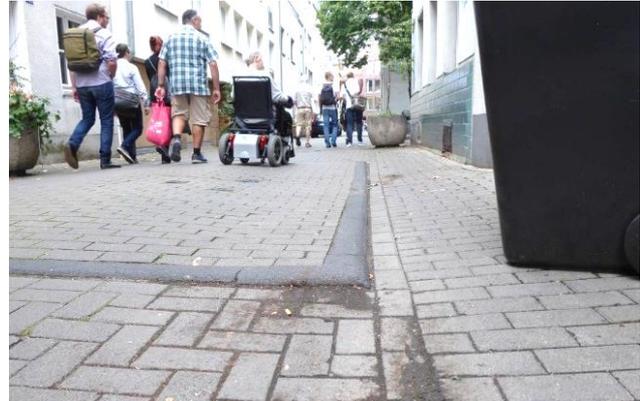
An der Kreuzung Brunostraße wurde auf die ungünstigen Sichtverhältnisse für Rollstuhlfahrer und Kinder beim Queren des Kartäuserwalls hingewiesen, da die Fahrzeuge sehr nah an der

Einmündung herangerückt stehen. Die Brunostraße selbst scheint als Verkehrsberuhigter Bereich zunächst gute Aufenthalts- und Gehbedingungen aufzuweisen – wenn da nicht die früher zur Pkw-Geschwindigkeitsbremse gedachten Kanten der Aufpflasterung als Barriere für die Be-rollbarkeit wären. Bei der Begehung waren die zur „seitlichen Umfahrung“ gedachten Hindernisse durch Mülltonnen und Pkw belegt.

Einmündung Kartäuserwall und Brunostraße mit Aufpflasterung

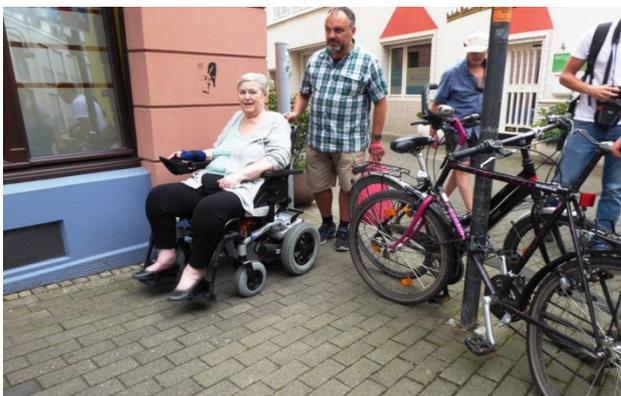
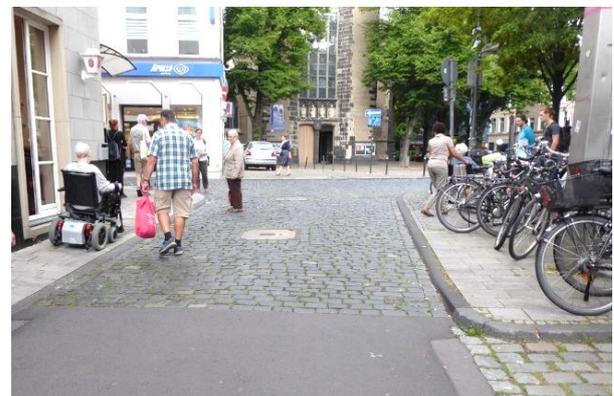
Ein durchgehendes Problem im Viertel sind die auf dem Gehweg abgestellten Fahrräder, die zum Diebstahlschutz an den Schilderpfosten angeschlossen sind; diese Pfosten stehen wiederum so im Abstand zur Fahrbahn, dass der Gehweg eingengt ist.

Auf der Wegstrecke stellte sich vor allem das Erreichen des Severinskirchplatzes aus der Straße An St. Magdalenen als schwierig und zeitaufwändig dar. Die Nutzung des südlichen Gehwegs endet wegen diverser geparkter Fahrräder deutlich vor der Severinstraße, so dass erst An St. Magdalenen gequert werden muss. Diese Querung ist aufgrund des Belags und der Bordhöhen schon problematisch, auf der anderen Straßenseite ist der Seitenraum dann sehr eng.

Behinderung durch „diebstahlgesichertes“ Fahrradparken; An St. Magdalenen am Severinskirchplatz

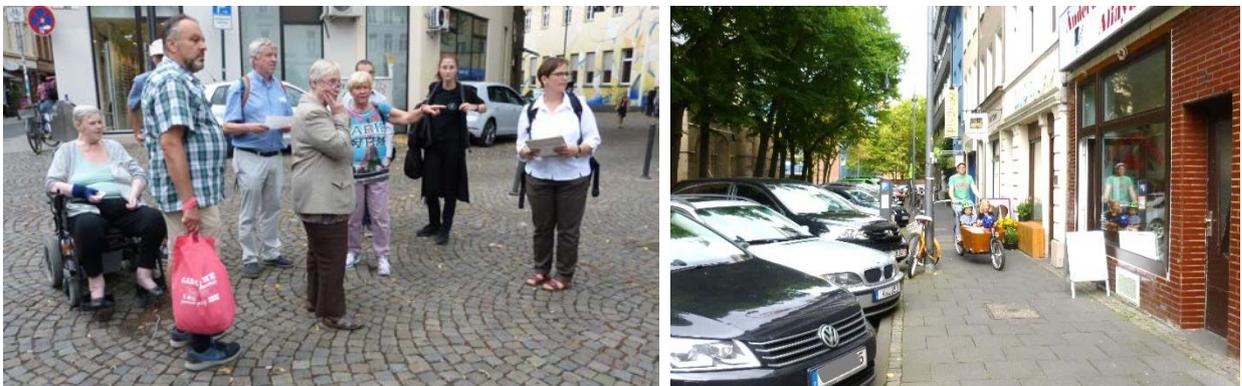
Am Severinskirchplatz wird auf den häufigen Widerspruch zwischen Denkmalschutz und Barrierefreiheit hingewiesen. Das Pflaster am Platz mit den hohen Borden wird nicht nur von den Rollstuhlfahrenden und Rollatornutzenden als Hindernis und Komforteinbuße wahrgenommen – gerade auch bei der Querung der einmündenden Straßen. Mit Dementen im Rollstuhl unterwegs kann das Durchgerüttelt werden auch Ängste auslösen.

Auf Wunsch der Teilnehmer wurde die Wegstrecke geändert und führte auf der Südseite um die Kirche herum. Eine Teilnehmerin mit Rollstuhl wählte zielstrebig den Umweg über den südlichen Gehweg am Severinskirchplatz, um das sehr unebene Pflaster des Kirchplatzes zu umgehen. Sogar ein auf dem Gehweg zwischen den bestehenden Hindernissen entgegen kommendes Lastenrad war das geringere Übel.

Pflasterbelag-Diskussion am Severinskirchplatz; seitlicher Gehweg am Severinskirchplatz

Es wird der Wunsch geäußert, das Pflaster zumindest auf der Breite einer durchgehenden Gehbahn parallel zur Fahrbahn der Severinstraße gegen ebene Oberfläche auszutauschen oder so abzuschleifen, dass sowohl der Farbton und die Optik erhalten wird, aber zugleich eine Barrierefreiheit zu erreichen ist. So könnten ggf. Hauptwege um die Kirche verbessert werden. Auch die Querungsstellen der einmündenden Straßen sollen auf diese Weise verbessert werden.

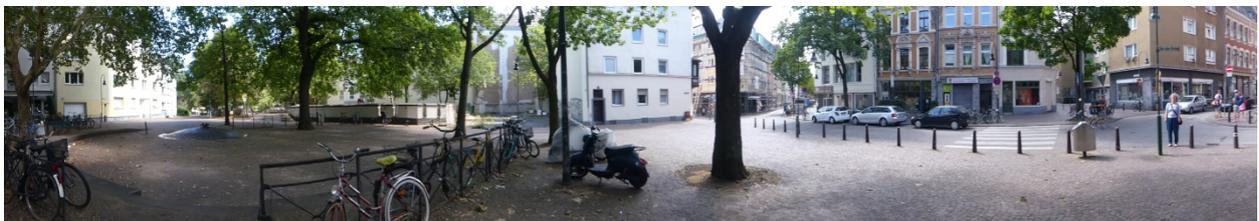
Das Erreichen des Platzes An der Eiche selbst stellte sich dann für die Rollstuhlfahrenden als schwierig und umwegig heraus, da fast der gesamte umlaufende Bord für das selbständige Überfahren zu hoch ist. Sogar auf Höhe des bestehenden Zebrastreifens war der Bord nicht ohne Versuche oder Hilfe zu überwinden. So musste die Rollstuhlfahrerin auf der Fahrbahn um den Platz fahren, bis sie eine passende Bordabsenkung an der Achterstraße fand.

An der Eiche wird die Aufenthaltsqualität des Platzes diskutiert. Aus Sicht der Senioren fehlen passende Sitzgelegenheiten, für jüngere Menschen und Familien genügen dagegen die bestehenden Stufen zum Sitzen. Des Weiteren wird der Pflasterbelag als problematisch angesehen. Es wird deutlich, dass dieser Platz bisher für Senioren keine Anziehungskraft besitzt, mit der Anlage von bequemen Sitzgelegenheiten und barrierefreien Wegen aber durchaus attraktiv werden könnte, da er gerade bei Sommerhitze mit Schatten und Wasser grundsätzlich eine angenehme Atmosphäre ausstrahlt.

Archivbild: Platz An der Eiche – ein Ergebnis der Stadtsanierung der 1990-er Jahre

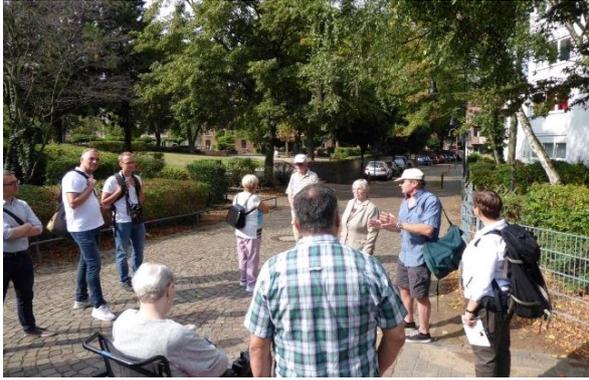
Der Weg zur Grünfläche Buschgasse wurde dann wegen des Pflasters der Buschgasse nur zögerlich in Angriff genommen. Damit wurde deutlich, dass diese sehr ruhig gelegene Grünfläche von Senioren kaum genutzt bzw. erreicht wird, da sie sowohl von der Quentelstraße als auch von der Buschgasse nur über problematisches Kopfsteinpflaster erreichbar ist.

Darüber hinaus ist die Verbindung zum höher gelegenen Platz an der Quentelstraße, der einige weitere Sitzgelegenheiten aufweist, nur durch Treppen ohne begleitende Rampen ausgestaltet. Die Grünfläche und der höher liegende Platz werden sehr häufig von Obdachlosen genutzt. In diesem Zusammenhang wurde auch deutlich, wie stark das Severinsviertel (anders als mehrere andere Quartiere in der Innenstadt) seit über 20 Jahren bis heute durch die abgeschlossene, ambitionierte Stadtsanierung geprägt ist. So war auch die Grünfläche an der Buschgasse erst durch Verlagerung von Gewerbenutzung entstanden. Dazu kam die Quartierstiefgarage unter der Grünfläche, deren zwischenzeitlicher Betrieb möglicherweise noch mehr Straßenraumparken aufnehmen könnte (ehemals für Krankenhausbeschäftigte vorgesehen).

Buschgasse; Hinweis auf die Broschüre zum Abschluss der Stadtsanierung im Viertel (1997)
